## **Fuente del FRAILE (Segura de la Sierra, Jaén)**

**Fuente del Fraile (J. Aracil Calleja, diciembre 2016)**

### **1 Localización**

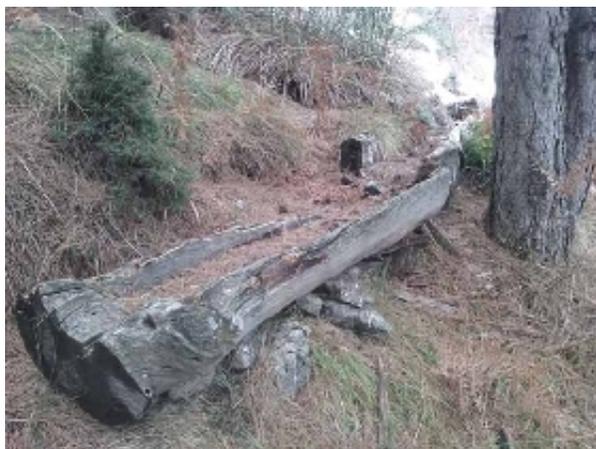
Antiguamente contaba con un abrevadero abandonado compuesto por varios tornajos de madera para el abastecimiento del ganado que antiguamente disponían de una manguera de conducción desde la fuente.

**Deficiente**

El caño de fibrocemento debería ser sustituido por otro de cerámica o algún otro material menos dañino para la salud, y los tornajos sustituirlos por otros nuevos con las mismas características. Como dato de interés ambiental citar el bonal de *Narcissus longispathus* (especie catalogada en peligro de extinción en Andalucía) que esta fuente alimenta.
