Alcubilla del CORTIJO DEL AHORCADO (Canillas de Albaida, Málaga)

Alcubilla del Cortijo del Ahorcado (A. Vela Torres, octubre 2016)

1 Localización

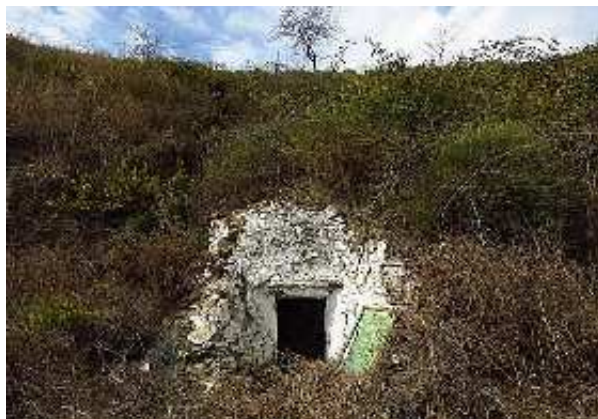
Deficiente

Abandono, suciedad y vertidos.

La alcubilla es un edificio circular rematado por una cúpula semiesférica que dispone de un vano de entrada, de reducidas dimensiones, que facilita el acceso al interior. Alberga un depósito decantador de aproximadamente un metro de profundidad en el que se acumulan las escasas aguas que se filtran del subálveo y, también en períodos de lluvias, de las que fluyen por caño formado con una teja.

Antaño era el punto de abastecimiento de algunos de los cortijos existentes en los alrededores pero en el presente, pese a mantener una ligera capa de agua, está abandonada y presenta un estado de conservación cercano a la ruina; prevemos que, a no mucho tardar, la alcubilla desaparecerá.
