▶ Fuente de la HUERTA DE DON JOSÉ (Fuenteheridos, Huelva)

Fuente de la HUERTA DE DON JOSÉ

Fuenteheridos

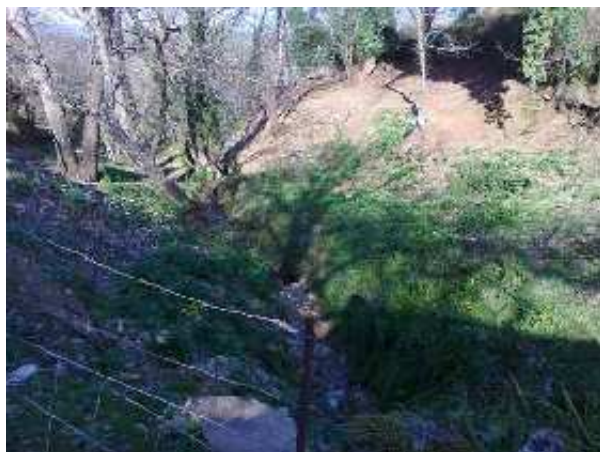
Fuente de la Huerta de Don José (J. L. Macias Rico, agosto 2016)

Se trata de dos manantiales, el superior, situado a 709 m y el inferior a 675 m. El manantial superior, con su alberca de acumulación nace en el plano de contacto de las rocas volcánicas y las sedimentarias.

El manantial inferior, situado junto al río Múrtigas, se origina por filtración en el pequeño valle fluvial colmatado de materiales de origen detrítico. Ambos manantiales tienen un caudal inferior a 1 l/s y no se secan nunca.

Aceptable
