Galería de DON PEDRO (Málaga, Málaga)

Galería de Don Pedro (A. Vela Torres, noviembre 2016)

1 Localización

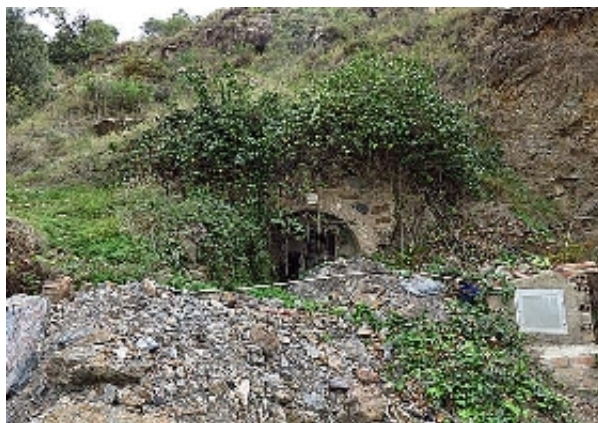
La galería se localiza en la barriada de La Mosca, en la orilla izquierda del Arroyo Jaboneros. La bocamina se abre directamente en el talud casi vertical que, en este sector, constituye la margen izquierda del Arroyo Jaboneros.

La entrada, protegida por una cancela, da paso a una galería con bóveda de cañón, con unas dimensiones de 2,50 m de anchura y 1,70 de altura. En la actualidad tiene un recorrido muy corto pues, a los tres metros de desarrollo, se ha hundido el techo y la ha cegado completamente. En la bocamina, tanto las jambas como el arco son de ladrillos de barro macizo; en la dovela central se ha incrustado una pieza de caliza pulida en la que está inscrito el nombre de la mina.

En el presente, el tramo que aún se conserva del minado está dedicado a almacén pues el nivel freático ha descendido aproximadamente tres metros; por este motivo, al pie de la bocamina se ha excavado un pozo del que se extrae el agua mediante una bomba.

Deficiente
