▶ Manantial del CORTIJO DEL ROBLLEDILLO (Villanueva de la Concepción, Málaga)

1 Localización

Villanueva de la Concepción

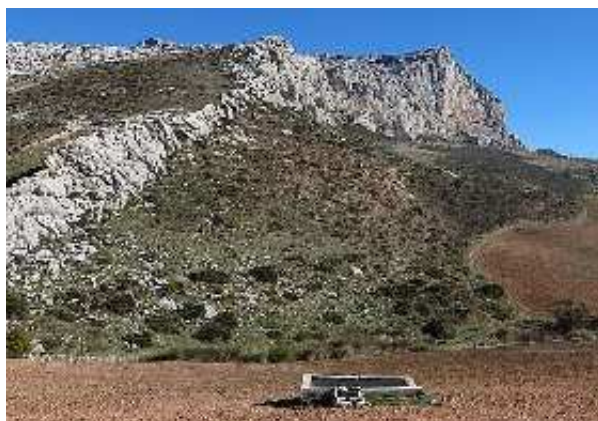
Manantial del Cortijo del Robledillo (M. Sánchez Pérez, noviembre 2016)

El manantial se localiza sobre la margen derecha del Arroyo del Espinazo, debajo del Cortijo del Robledillo, rodeado de las tierras de labor que bajan hasta el mismo lecho del arroyo. El nacimiento, de escaso caudal, alimenta tres piletas escalonadas, dispuestas según la pendiente del terreno, unidas por sus lados cortos y constituyendo una alineación que finaliza en una alberca de planta cuadrada.

Esta última tiene exentos tres de sus lados; carece de desagüe de fondo pero dispone de un aliviadero por el que fluyen de forma continua los excedentes, lo que ha originado en la cara exterior del muro una gruesa capa de toba cubierta de musgo. La alberca no es grande; sus lados tienen dos metros de longitud, lo que unido a una profundidad de 1,25 m le proporciona una capacidad de almacenamiento de 5 m³.
