El POCITO (Alájar, Huelva)

El Pocito (A. Fajardo de la Fuente, febrero 2017)

1 Localización

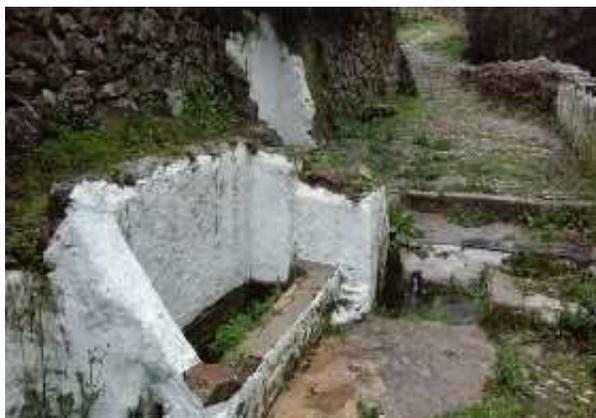
A 100 m al sur de la Población, se accede por una calleja empedrada que muere en la fuente. Situada en las inmediaciones de la Ribera y prácticamente a la misma cota, es defendida por un muro de mampostería.

Su caudal ha disminuido en los últimos años. Muestra síntomas de abandono, el principal el hormigonado de su vecino cauce que ha deteriorado ambiental y paisajísticamente el entorno.

Tiene dos caños y dos piletas diferentes adecuadas a diferentes usos: captación de agua de boca, o abrevadero, o lavadero. Una de las piletas está a la altura de la rasante del suelo, lo cual no es muy habitual. Una lieva recoge las aguas sobrantes y las dirige al cercano arroyo.

Llama la atención por situarse a una cota igual o inferior al cercano arroyo, por lo que ha tenido que ser defendida de las avenidas por un muro de mampostería, bien integrado en el conjunto.
