## ▶ Mina del LAGAR LO MOL,E (Málaga, Málaga)

Mina del Lagar de LO Mole (C. Sánchez Argüelles, enero 2017)

**Galería, cimbra, zanja o mina de agua**

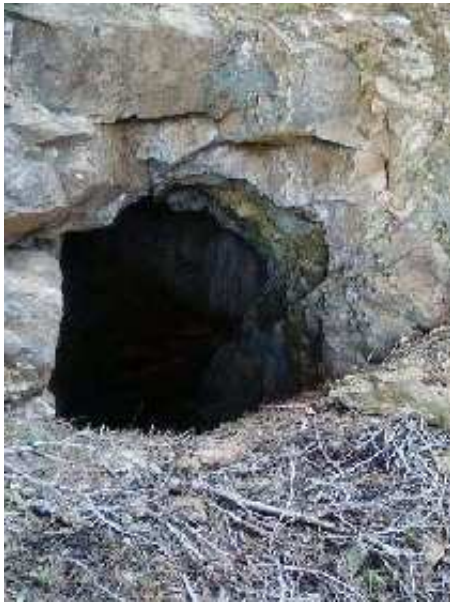
Se encuentra en una cañada tributaria del Arroyo Jotroncillo, que rodea por el sur la loma sobre la que se levanta el lagar, a poca distancia de éste. Esta mina drenante se ubica en el cauce de la citada cañada, motivo por el que la bocamina suele estar enterrada por los derrubios que arrastran las arroyadas. Consta de una sola galería de sección irregular, de fábrica muy simple, con una bóveda ligeramente de cañón; esta última y las paredes están excavadas en roca madre y carecen de muros de refuerzo. La solera, por su parte, también está formada por la roca madre y carece de canal central que facilitara el flujo de los caudales captados. Las dimensiones son reducidas, apenas 3 m de longitud, 1 de anchura y 1,20 de altura.

Deficiente

Abandono, suciedad y vertidos.
