Mina del CERRO DE LA TORRE (Málaga, Málaga)

Mina del Cerro de la Torre (C. Sánchez Argüelles, febrero 2017)

Mina del CERRO DE LA TORRE

Málaga

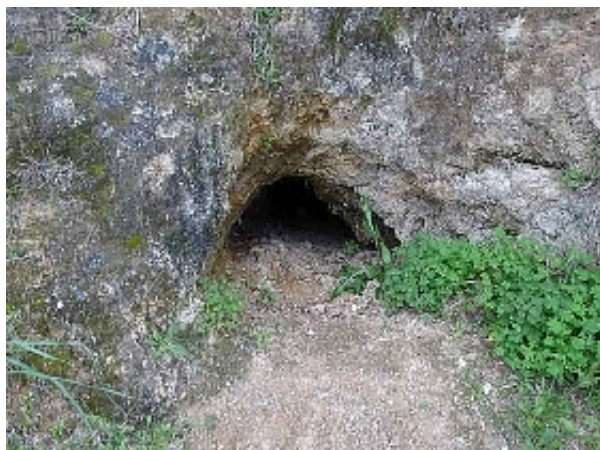
La boca de entrada de reducidas dimensiones, aproximadamente 60 centímetros de altura por 70 de anchura; sin embargo, no son las originales pues está parcialmente enterrada por desprendimientos de tierra procedentes de la ladera del monte. Una vez traspasado el umbral, la altura de la galería se eleva hasta un máximo de 190 metros aunque el ancho no sufre ninguna modificación, dimensiones que mantiene a lo largo de los 12 metros de longitud que llega a tener. El minado consta de una sola galería pero, cerca del final, se abren dos pequeños ensanches en los laterales; en el de mayores dimensiones se ha comprobado un afloramiento de mineral férreo en una de las paredes.

Tanto la bóveda de medio cañón como las paredes están sin revestir ni existen refuerzos para evitar hundimientos pues la dureza de la roca así lo permite; en la solera, también de roca madre, no se observa ningún canal para facilitar el flujo del agua. Solo en la cabeza se han localizado algunos espeleotemas de tamaño milimétrico y una ligera capa de carbonato cálcico en los paramentos y en el suelo.

En la actualidad está completamente seca y ni siquiera existen niveles de agua, únicamente en la cabecera de la galería existe un mínima lámina de agua; según algunos comentarios recogidos en los alrededores, esto es debido a un sondeo realizado en la vertiente opuesta del cerro.
