## Fuente de PEÑARRUBIA (Carcabuey, Córdoba)

**Fuente de PEÑARRUBIA**

**Carcabuey**

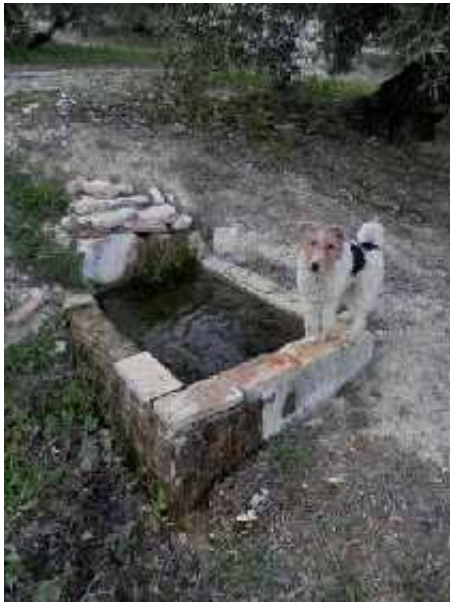
Fuente Peñarrubia con agua (J. García Moreno, marzo 2014)

**Fuentecilla ubicada a la altura del Km. 2 del Camino de Peñarrubia, junto a las ruinas del Cortijo de Peñarrubia Ribero. Consta de un pilarillo rectangular de cemento cuyos bordes se han embellecido con ladrillos.**

**El agua penetra en su interior por su extremo norte y desagua directamente al exterior.**

**Esta fuente cuenta con un caudal escaso, se seca con frecuencia y suele estar en mal estado de conservación.**
