▶ Manantial del CORTIJO DE BALLESTEROS I (Parauta, Málaga)

Manantial del Cortijo de Ballesteros I (A. Vela Torres, febrero 2017)

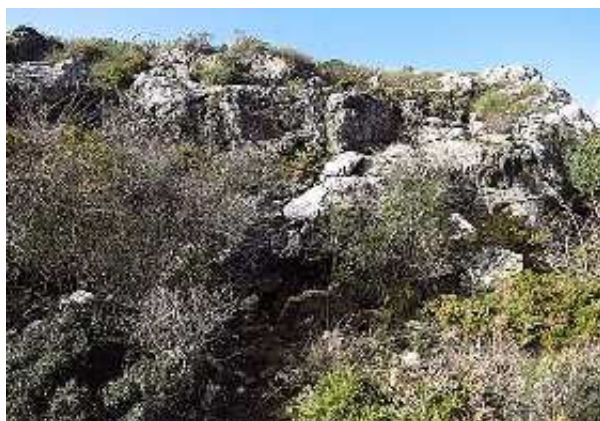
El manantial se localiza a unos 80 m por encima de las ruinas, al pie de un escarpe rocoso; los caudales surgen por una grieta y son recogidos en un registro construido con ladrillos, en el que se sitúa una manguera.

En la actualidad el nacimiento no tiene aprovechamiento, de modo que el registro está lleno de tierra, parte de la manguera ha desaparecido y el agua fluye en total libertad monte abajo, hasta terminar desembocando en el arroyo de las Carboneras.
