Pilar del COLLADO (Carcabuey, Córdoba)

Pilar del Collado (J. García Moreno, marzo 2017)

1 Localización

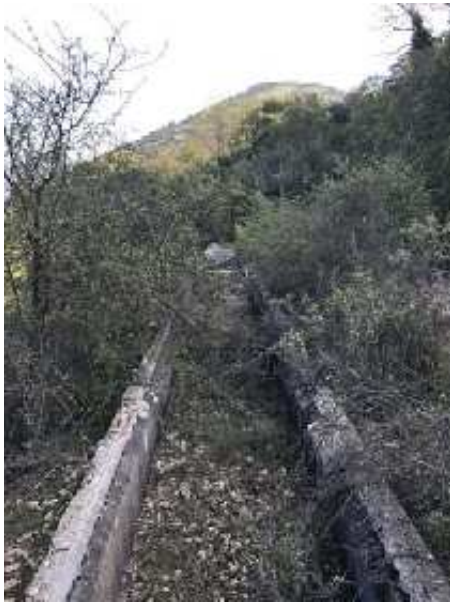
Está construido con una estructura de ladrillos revestidos de cemento y llama la atención por sus grandes dimensiones, de 15 x 1,5 m., muy parecidas a los cercanos pilares de las Llanáilas y de la Alberquilla (Cerro de la Luca), por lo que es fácil suponer que su constructor fue el mismo en los tres casos.

En la actualidad se encuentra en muy mal estado, con sus bordes muy deteriorados y el caño desaparecido. Aunque ya no se utiliza como abrevadero, el agua sigue apareciendo en este paraje, circunstancia que aprovechan los jabalíes para hacer charcas de barro por las que sienten gran atracción.
