▶ Fuente de PATRENCAS (Moclín, Granada)

Fuente de Patrencas (A. M Sánchez García, abril 2017)

1 Localización

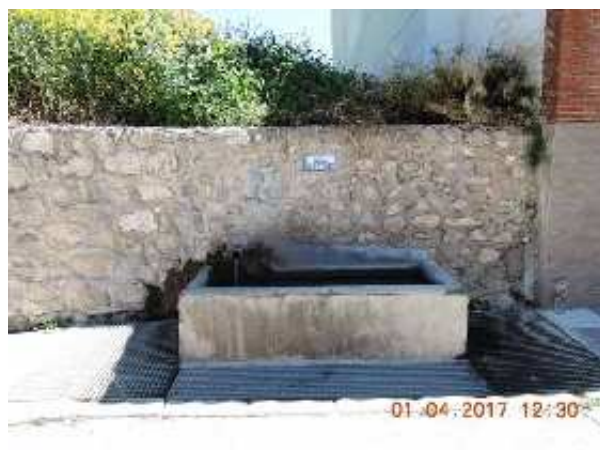
Pila rectangular muy simple con un solo caño y aliviadero hacia la alberca, situada en la misma acera de la C/ Andalucía.
