Pilar del BERBE BAJO (Moclín, Granada)

Pilar del Berbe Bajo (A. M. Sánchez García, abril 2017)

Pilar del BERBE BAJO

Moclín

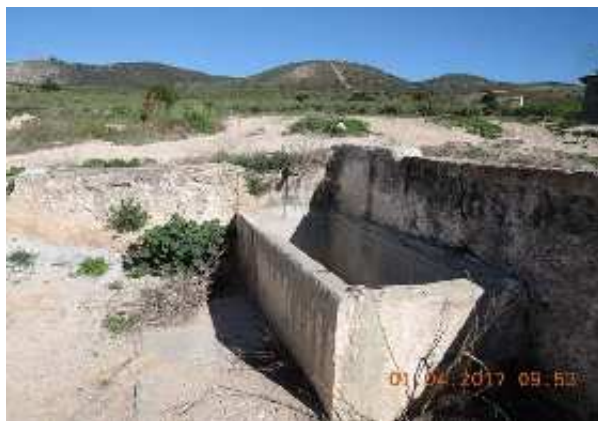
Hoy desgraciadamente no fluye. Se me informa que sólo en años de altas pluviometrías suele manar, aunque se ha conocido siempre con caudal en años antiguos.

Deficiente

Planta rectangular, de cemento, bajo las eras, entre restos de hierros oxidados de aperos agrícolas, con un humilde caño en la esquina superior, situado en un entorno degradado y de abandono, decrepitud penosa donde antes hubo agua, vida y opulencia.
