## ▶ **Resumen del ARROYO DE LAS CULEBRAS (Villanueva del Arzobispo, Jaén)**

**Resumen del Arroyo de las Culebras (L. Cano Cavanillas, agosto 2017)**

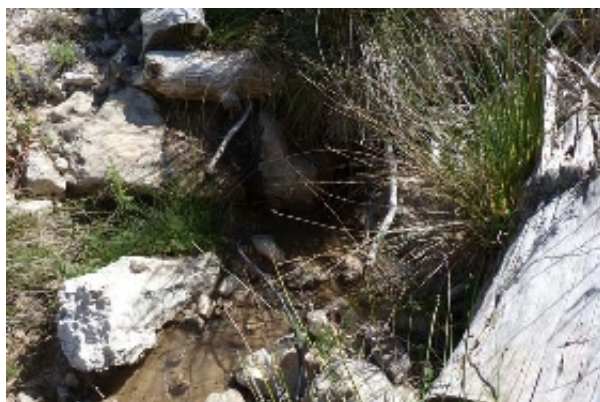
El resúme como otros puntos de afloramiento de agua en esta zona de la sierra surge en el contacto de capas calizas y margosas, propias del relieve en escamas o cabalgamiento. El agua se filtra metros mas adelante.
