Fuente del MEMBRILLAR (Carlota, La, Córdoba)

Fuente del Membrillar (F. Espigares, octubre, 2008)

1 Localización

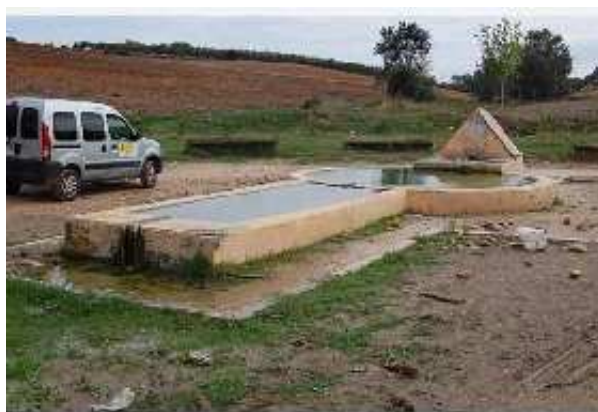
La fuente se halla a unos 200 m de la margen oriental del camino de acceso a la aldea de El Rinconcillo, junto a la orilla izquierda de un arroyo. Repite el mismo esquema de pileta - abrevadero - lavadero de la vecina Fuencubierta.

Cuenta con la particularidad de que el pilar abrevadero es de planta circular de 4 m de diámetro, mientras que el lavadero mantiene la planta rectangular habitual en estas fuentes. La evacuación del agua se produce por el oeste, directamente sobre el terreno hasta el cercano arroyo homónimo. La arquitectura de la fuente revela que su agua ha sido utilizada como abastecimiento, lavadero y abrevadero, siendo todavía muy frecuentada por la población.

Hay una fuente con una especie de alberca, además alrededor existen varios bancos.

Bueno
