▶ Estanques y abrevadero de LOS POYALES (Navas de San Juan, Jaén)

Estanque de Los Poyales (J. F. Merino López y J. L. Sola Navarro, marzo 2015)

Estanques y abrevadero de LOS POYALES

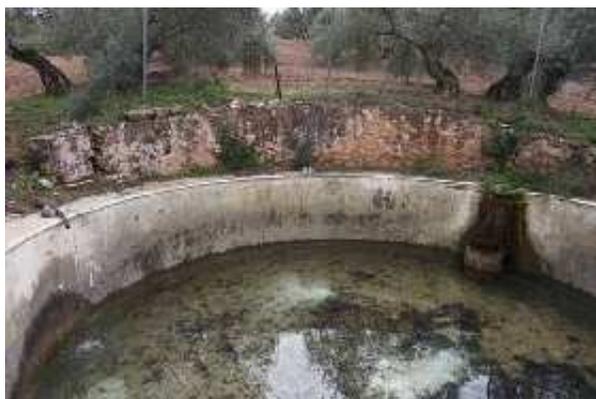
Un estanque con un muro de mampostería para contener las tierras que se ubican ladera arriba. El muro tiene una geometría semicircular en planta.

En este estanque brota el agua de forma natural, materializándose la entrada de agua mediante una piedra de origen antiguo. Además de esta entrada, existe una tubería que incrementa el aporte de agua anteriormente referido.

Dentro del estanque existen unas escaleras de piedra con tres escalones.

En la parte inferior del estanque, se puede divisar dos contrafuertes de mampostería de gran belleza.
