Fuente de SAN FRANCISCO (Montilla, Córdoba)

Fuente de San Francisco, vista frontal (F. Cuesta López, marzo 2009)

**Ayuntamiento de Montilla
(28-10-2008)**

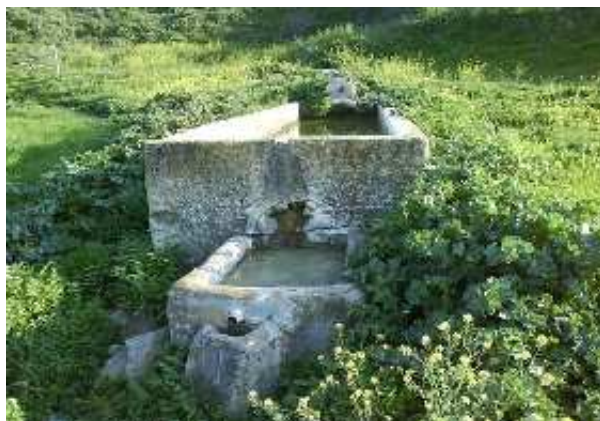
Presenta un pilar rectangular donde vierte sus aguas el caño. Al final del caño hay una pequeña pileta en desuso dado que el pilar principal presenta fisuras que hacen que el agua no pase de un pilar a otro.

Aceptable
