## ▶ Manantial de los YEROS (Segura de la Sierra, Jaén)

Manantial de los Yeros (L. Cano Cavanillas, diciembre 2017)

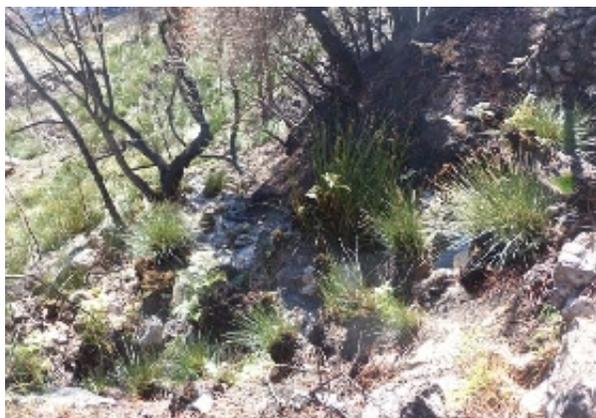
**El agua brota en una empinada ladera y cae formando bonales, hasta dar con el cauce del arroyo de los Yeros. Hay restos de una vieja alberca que recogía el caudal para canalizarlo a los hortales de los cortijos de los Yeros y El Monegrí.**

**En verano de 2017 toda esta zona sufrió un terrible incendio que afectó de lleno al manantial. La zona desprotegida de vegetación está sufriendo una fuerte erosión colmatando el arroyo y difuminando el manantial.**
