Manantial de los YEROS (Segura de la Sierra, Jaén)

Manantial de los Yeros (L. Cano Cavanillas, diciembre 2017)

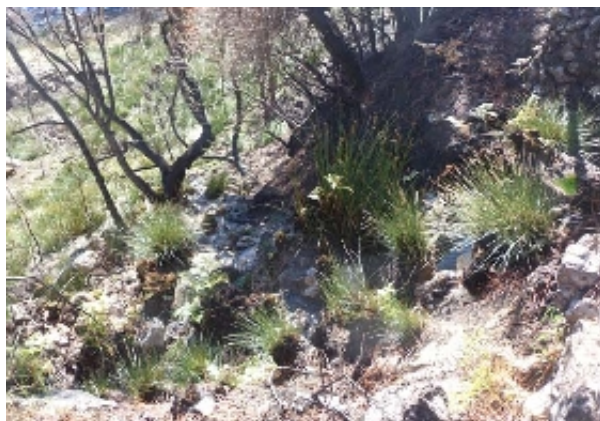
El agua brota en una empinada ladera y cae formando bonales, hasta dar con el cauce del arroyo de los Yeros. Hay restos de una vieja alberca que recogía el caudal para canalizarlo a los hortales de los cortijos de los Yeros y El Monegrí.

En verano de 2017 toda esta zona sufrió un terrible incendio que afectó de lleno al manantial. La zona desprotegida de vegetación está sufriendo una fuerte erosión colmatando el arroyo y difuminando el manantial.
