Mina del ARROYO HONDO II (Málaga, Málaga)

Mina de Arroyo Hondo II (A. Vela Torres, enero 2018)

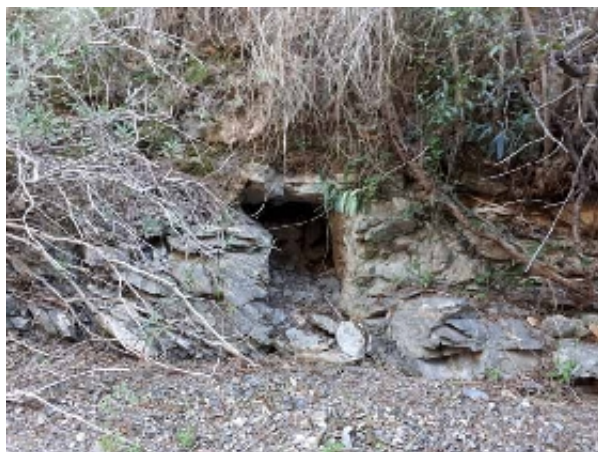
La mina, situada en el lecho del Arroyo Hondo, es de acceso muy complicado. Está excavada en la dura roca que compone la vertical orilla izquierda del arroyo, al mismo nivel que el lecho y 11 m aguas arriba de otra mina.

La bocamina es de reducidas dimensiones, apenas 60 cm de anchura por 75 de altura. Tras un corto recorrido que apenas supera el metro y medio, la galería se ve interrumpida por el hundimiento de una parte del techo. Sin embargo, a través de los huecos existentes entre las rocas desprendidas, se aprecia que la galería aún continúa, hasta alcanzar un desarrollo total que no llega a los 4 m.

En la actualidad la mina no es funcional.
