Mina del ARROYO HONDO I (Málaga, Málaga)

Mina de Arroyo Hondo I (A. Vela Torres, enero 2018)

Galería, cimbra, zanja o mina de agua

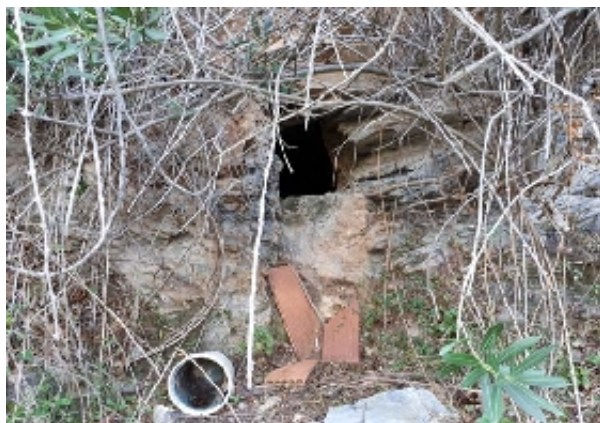
Situada en el lecho del Arroyo Hondo, la mina es de acceso muy complicado. La bocamina se ubica a medio metro del suelo, abierta en la orilla izquierda del arroyo que, en este sector, es una pared rocosa vertical.

Consiste en un hueco de 70 cm de anchura y 60 de altura, sin puerta, por el que se accede a una galería de sección irregular excavada en la roca. Alcanza un desarrollo de 3,80 m en los que la solera es ligeramente descendente; en la cabeza la altura es ligeramente superior a 1,50 m mientras que la anchura se queda en 85 cm.

Probablemente, la mina ya no sea funcional pese a que presenta señales de humedad.
