## **Fuente de la HUERTA DE MUÑOZ (Málaga, Málaga)**

**Mina de la Huerta de Muñoz, entrada (A. Vela Torres, febrero 2018)**

**Galería, cimbra, zanja o mina de agua**

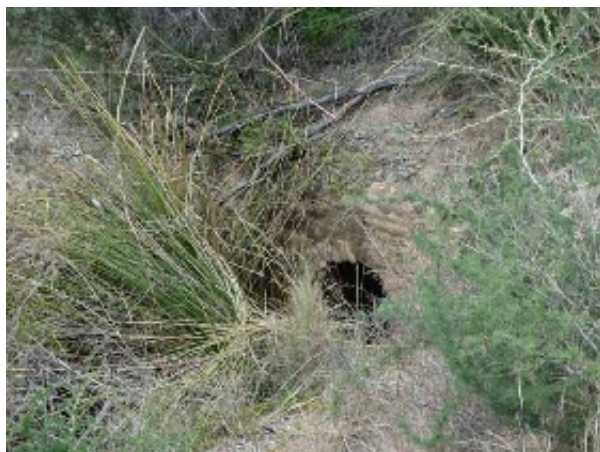
El acceso al minado se realiza por corredor al aire libre de dimensiones reducidas, excavado en paralelo al cauce del arroyo. Finaliza ante una pared revestida de ladrillos de barro que también funciona como muro de contención del terreno, de apenas 1,20 m de altura y 1,10 de anchura; prácticamente en el centro se abre la bocamina, un estrecho vano rematado en arco y orlado por ladrillos de barro, de 70 cm de altura y 50 de anchura.
