## **Mina del LAGAR LO PINTO (Málaga, Málaga)**

**Mina del Lagar Lo Pinto (R. Blanco Sepúlveda, marzo 2018)**

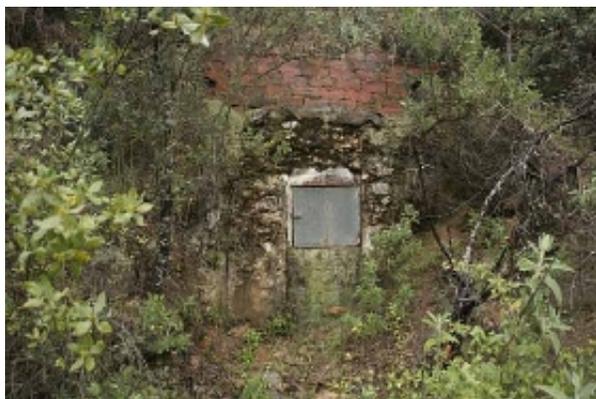
La bocamina está protegida por un tabique provisto de una puerta metálica; al otro lado se desarrolla una galería con los paramentos revestidos en mampostería y el techo adintelado con grandes losas de piedra; al cabo de tres metros de recorrido totalmente recto hace un giro a la derecha, sin que en el momento actual se pueda indicar cuánto más se prolonga su desarrollo pues no ha sido explorada. En este corto tramo, la altura de la galería es de 1,70 m y la anchura de 90 cm.

En las temporadas de lluvias abundantes el agua se filtra directamente del techo e inunda por completo la galería, acumulándose hasta alcanzar el borde inferior del vano de entrada, situado a 1,10 m sobre la solera, y rebasarlo, derramando al exterior.
