Mina del LAGAR EL FRANCÉS (Málaga, Málaga)

Mina del Lagar El Francés (R. Blanco Sepúlveda, mayo 2018)

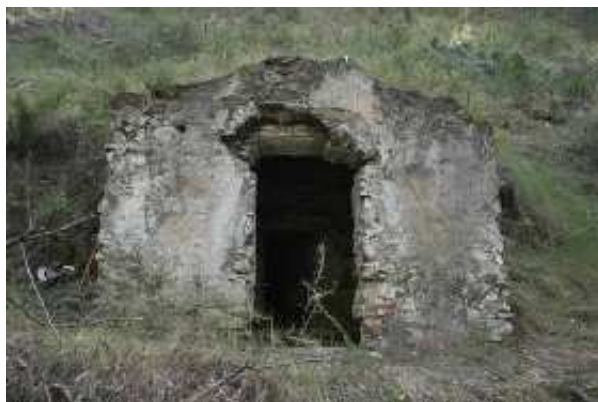
La entrada al minado se realiza por una alcubilla adosada a la ladera. En el interior encontramos una estancia de planta rectangular rematada por una cúpula semiesférica que presenta en el centro un decantador.

La mina consta de una única galería que, tras un recorrido de 16 m, se bifurca. El tramo de la derecha finaliza en apenas 2,80 m; el de la izquierda solo alcanza 1,80 m de longitud. Las restantes magnitudes, altura y anchura, oscilan entre 70 y 80 cm, respectivamente.

En la parte final de la galería se producían las filtraciones más abundantes con el resultado de ello paramentos y bóveda están cubiertos por una gruesa capa de carbonato cálcico en la que se distinguen pequeños gours y estalactitas de tamaño centimétrico.

El decantador situado en el centro de la alcubilla disponía de un desagüe por el que los caudales captados en el minado derramaban en una cercana alberca.
