## **Mina del LAGAR EL FRANCÉS (Málaga, Málaga)**

**Mina del Lagar El Francés (R. Blanco Sepúlveda, mayo 2018)**

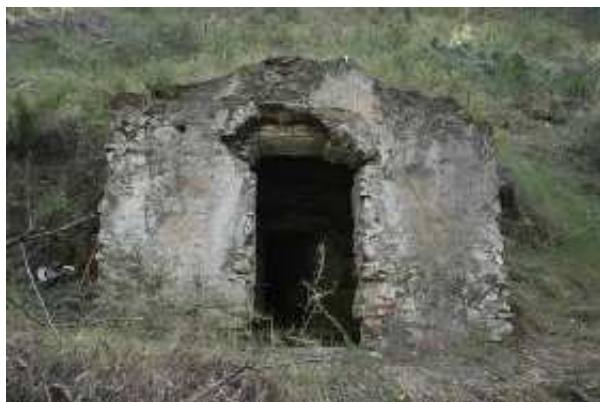
**La entrada al minado se realiza por una alcubilla adosada a la ladera. En el interior encontramos una estancia de planta rectangular rematada por una cúpula semiesférica que presenta en el centro un decantador.**

**La mina consta de una única galería que, tras un recorrido de 16 m, se bifurca. El tramo de la derecha finaliza en apenas 2,80 m; el de la izquierda solo alcanza 1,80 m de longitud. Las restantes magnitudes, altura y anchura, oscilan entre 70 y 80 cm, respectivamente.**

**En la parte final de la galería se producían las filtraciones más abundantes con el resultado de ello paramentos y bóveda están cubiertos por una gruesa capa de carbonato cálcico en la que se distinguen pequeños gours y estalactitas de tamaño centimétrico.**

**El decantador situado en el centro de la alcubilla disponía de un desagüe por el que los caudales captados en el minado derramaban en una cercana alberca.**
