Pocillo de FUENTES (Molares, Los, Sevilla)

Pocillo de Fuentes (A. Ventas, octubre 2018)

1 Localización

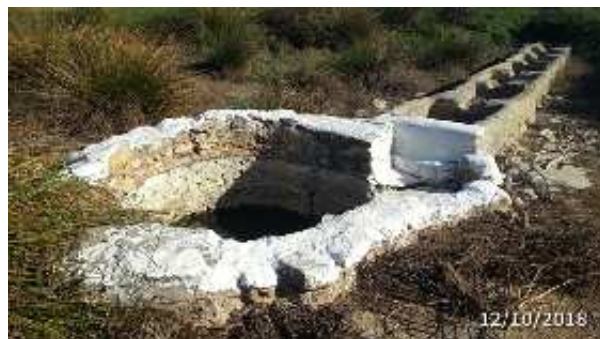
Se trata de un pozo de unos dos metros de diámetro (quizás demasiado grande para llamarlo "pocillo") junto al cual se sitúan 8 pilas de piedra, todas al mismo nivel.

El pozo, de aguas claras, deja ver perfectamente su profundidad, igualmente unos 2 m.

Por un lado, tenemos el pozo en sí. Se trata de una construcción no perfectamente circular, de unos dos metros de diámetro, con un brocal de apenas 20 cm de altura en el suelo. No está protegido, por lo que no es imposible que algún animal pudiera caerse. Recientemente, hablamos de 2018, el brocal, y solo éste, ha sido encalado en blanco.

El brocal dispone de una abertura en su parte más cercana a la carretera (que apenas está a unos 12 m del pozo) también cerrada. Dicha abertura, no de mucho porte, tiene de base una gran losa que, presumiblemente, puede ser usada para depositar los cubos de agua tras ser llenados, o bien dejar la bomba de agua para tener un buen apoyo.

En sus paredes interiores, se aprecian grietas por las que podría filtrar el agua y un agujero en el extremo contrario por dónde está podría salir cuando sube el nivel.

Por otro lado, unido al pozo, existen una hilera de 8 pilas, todas iguales, en piedra, de un metro de longitud y medio de anchura aproximadamente. Al igual que el brocal, apenas levantan 40 cm del suelo y es apreciable, lateralmente, dónde puede llegar el agua en la zona cuando el nivel del acuífero sube y la zona se encharca. Las pilas no tienen entrada de agua por lo que es factible pensar que éstas son llenadas mediante bombeo o a base de cubos. El agua pasa de una pila a otra por un canal existente entre las uniones de las mismas y, en la última de ellas, ya casi escondida entre la vegetación, podemos localizar el orificio por el que evacuaría el agua en caso de necesitar ser vaciadas.
