## Fuente de la CASILLA EL CUERNO (Cabra, Córdoba)

Fuente de la Casilla El Cuerno (J. García Moreno, mayo 2019)

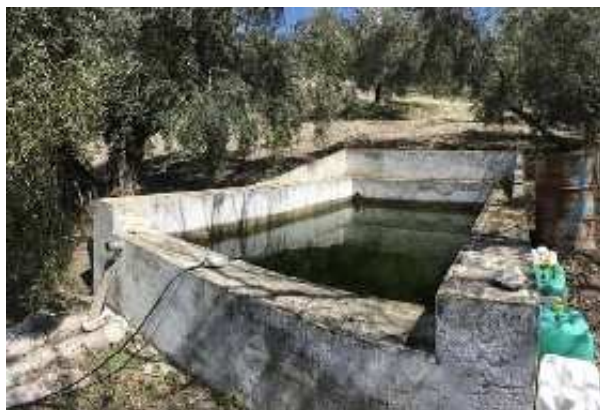
**La fuente es una construcción de ladrillo y cemento que consta de un murete de contención y una alberca rectangular de 5,5 x 3,5 m. En una de sus esquinas hay un caño metálico por donde surge el agua. Así mismo, otro caño metálico actúa como rebosadero y vacía la alberca directamente sobre el cauce del arroyuelo. Su caudal es muy escaso y es muy normal encontrarla seca, especialmente en los meses del estío. Por ese motivo es raro que llegue a su máximo nivel y el desagüe se realiza ahora con un tubo de polietileno.**
