## **Fuente del ANTIGUO CORTIJO LA MATA (Puebla de los Infantes, La, Sevilla)**

Fuente del antiguo cortijo La Mata (A. Márquez Pascual, septiembre 2019)

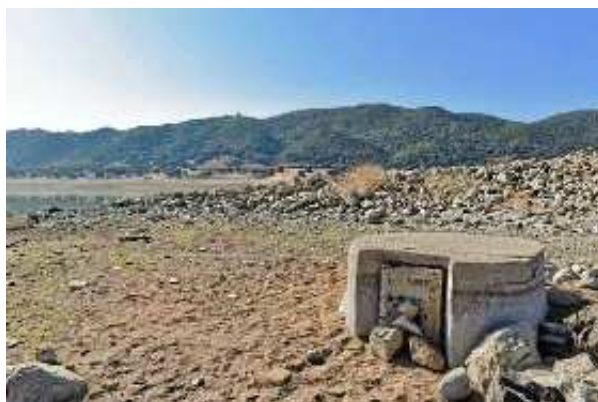
Como se puede apreciar en la galería fotográfica, la fuente está cerrada con una vieja puerta de chapa de 66 cm x 50 cm. Una vez abierta, el interior es cilíndrico (foto 3), de 1,55 m x 1,33 m x 1,10 m, con paredes hechas de cemento, cal, arena y encaladas con cal, lo mismo que el exterior. La surgencia se encuentra bajo capas de sedimentos arenosos fruto de su estado de inmersión en aguas pantanosas.
