## 📍 Fuente de la RAYA DE PEÑAFLORES II (Cazorla, Jaén)

Fuente de la Raya de Peñaflores II (F. Hidalgo Salido, septiembre 2019)

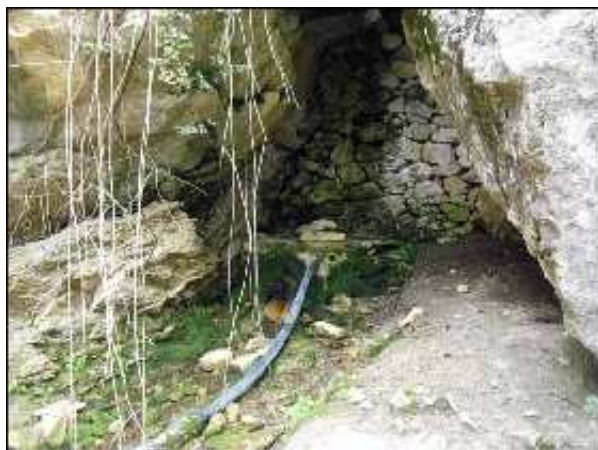
**Se halla dentro de una covacha rematada en su fondo con un murete de piedra seca. Una tubería de goma conduce el agua hacia algún lugar, tiene una construcción de obra, de donde sale el caño y una teja recoge el agua. Fuera de la covacha el terreno está achortalado.**

**Protegida dentro de una covacha, con un muro edificado de piedra y un pequeño aljibe de obra. Instalaciones exquisitas no tiene.**

**Aceptable**
