Fuente de MIRASIVIENES (Carcabuey, Córdoba)

Fuente de Mirasivienes (J. Garcia Moreno, octubre 2019)

4 Descripción

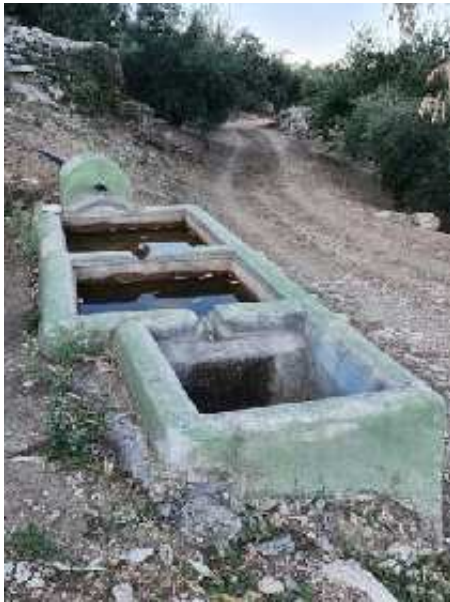
Fuente situada unos 150 m al O del Cortijo Mirasivienes, en la vertiente NO de la Sierra Gallinera. Está ubicada junto a un carril que procede del citado cortijo, en medio de un olivar con acusados desniveles.

Consta de un pilar abrevadero pintado de color verdoso y una alberca redonda que recoge el agua sobrante. El agua entra en el pilar a través de un tubo de polietileno procedente de algún registro superior enterrado y cuenta con tres piletas cuadradas, las dos primeras iguales y la tercera de menor tamaño, hechas con ladrillos y enlucidas con cemento. El agua pasa entre ellas por gravedad y rebosa por otro tubo enterrado bajo el carril que la conduce hasta la alberca, pintada de color azul y destinada al riego del olivar.
