## ▶ Mina del SEÑORITO (Málaga, Málaga)

**Mina del SEÑORITO**

## 4 Descripción

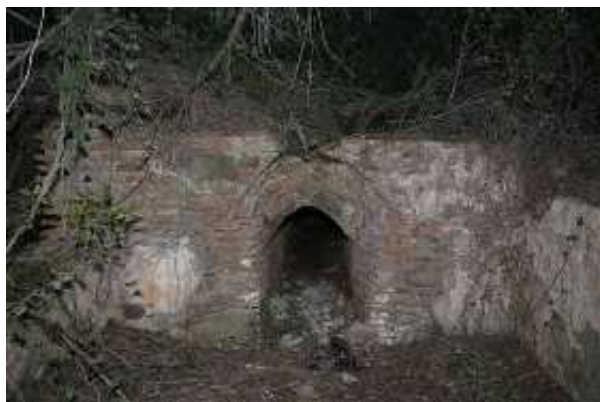
Mina del Señorito (A. Vela Torres, mayo 2019)

**Situada en un torrente afluyente de Arroyo Hondo, a unos 200 m de las ruinas del lagar del mismo nombre. Es de acceso difícil y localización complicada pues lleva muchas décadas abandonada, no existe camino y el bosque la ha ocultado por completo. Aunque no es funcional en la actualidad, antaño debió tener un caudal abundante pues alimentaba cinco repartidores de agua desde los que se regaban varios huertos.**

**Deficiente**

**Abandono, suciedad y vertidos.**

**Consta de una sola galería de 7 m de longitud, con las paredes reforzadas con muros de mampostería y rematadas por una verdegada de ladrillos de barro que forman una moldura. Sobre ésta se apoya la bóveda, de medio punto y realizada con ladrillos de barro.**
