## **Mina del LAGAR DE MENDELÍN (Málaga, Málaga)**

Mina del Lagar de Mendelín (A. Vela Torres, enero 2020)

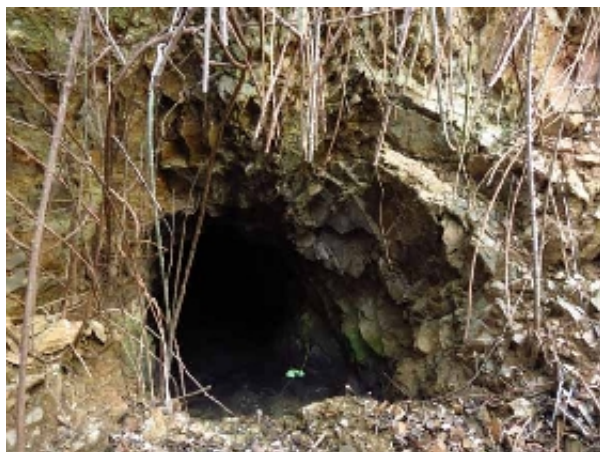
**Situada en la orilla derecha del arroyo de Mendelín, al mismo nivel que el lecho, a unos 250 m al norte del lagar. Excavada en la roca madre, sin ningún tipo de refuerzo, motivo por el que tanto paredes como bóveda tienen forma irregular. Alcanza una longitud próxima a los 50 m, con unas dimensiones medias de 1,20 m de anchura y 1,30 de altura. Se ve muy afectada por las lluvias, de forma que en las temporadas de abundantes precipitaciones se filtra gran cantidad de agua por el techo.**

**Deficiente**

**Abandono, suciedad y vertidos.**

**La mina está completamente abandonada aunque, antaño, sus caudales eran conducidos mediante una atarjea a una alberca situada a 200 m de distancia, desde la cual se regaba un amplio huerto.**
