## ▶ **Mina de la HUERTA DEL LAGAR LOS LUQUE (Málaga, Málaga)**

### **1 Localización**

## 4 Descripción

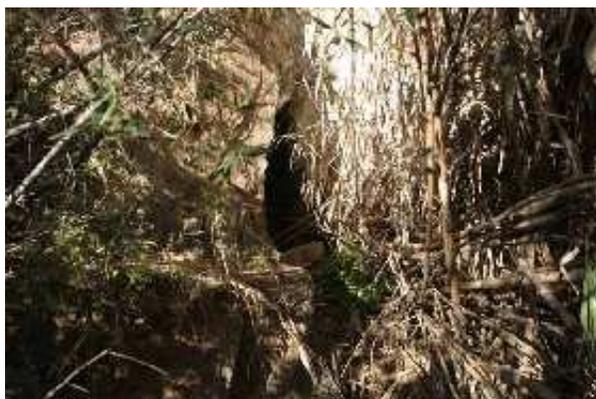
Mina de la huerta del lagar Los Luque (A. Vela Torres, marzo 2019)

**Posee una gran bocamina de 1,40 m de anchura y 2,80 de altura que da paso al tramo subterráneo con dimensiones mucho más reducida. La galería solo tiene cinco metros de longitud pero está inundada por completo debido a que un muro construido en la entrada retiene los caudales filtrados, formando una lámina de agua de 65 cm de altura. La galería está excavada en la roca madre, careciendo de refuerzos.**
