▶ Fuente del CORTIJO DE SAN MARCOS (Moclín, Granada)

Fuente del CORTIJO DE SAN MARCOS

Moclín

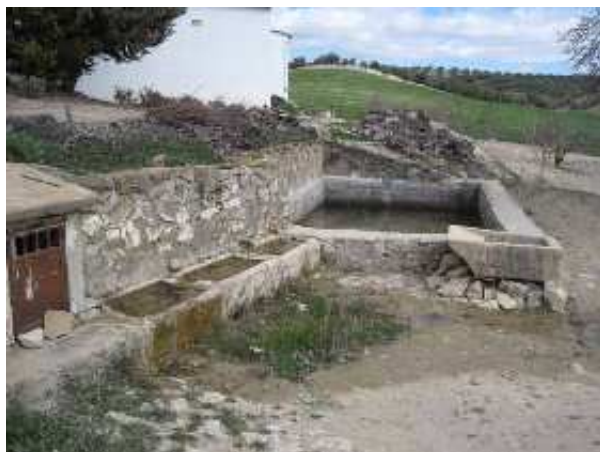
Vista general (F. Aguilera Civantos, febrero 2017)

Se trata de una galería de unos 100 m de longitud con planta circular, el agua se acumula en una arqueta y de ahí pasa mediante tres pilas de cantería a un estanque.

Deficiente

Abandono, suciedad y vertidos.
