Fuente de LA LASTRA (Alcalá la Real, Jaén)

1 Localización

Fuente de LA LASTRA

Alcalá la Real

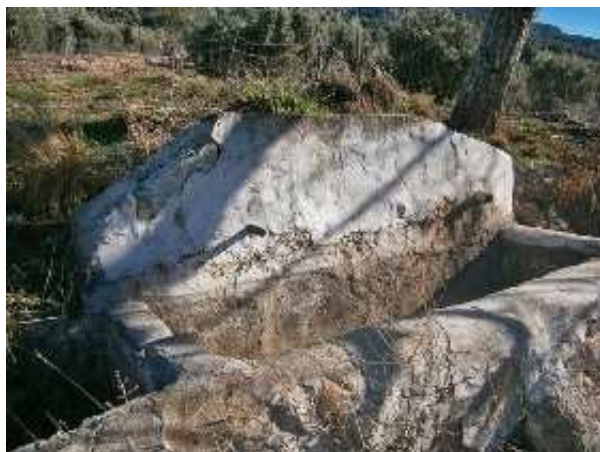
Fuente de La Lastra (Carlos.gr.alcala, noviembre 2016)

Como se indicaba, es una fuente humilde. Consta de una pared de más de metro y medio de altura, con forma trapezoidal irregular, construida en ladrillo y cemento y encalada en blanco. En ella parece leerse año 1980 en su centro. Posee dos caños desiguales, posiblemente porque se hayan colocado en diferentes fechas. El izquierdo casi situado en el tercio izquierdo del frontal. El derecho, prácticamente en el extremo siendo, además, de mayor grosor.

Bajo los caños existe un pilón, profundo, que almacenaría el agua de los caños cuando la fuente tuviera caudal. El pilón es rectangular y podría tener unas medidas de unos 2 m de largo y algo menos de uno de ancho. La salida del agua se produciría por una rebaja en la pared superior izquierda del pilón, en su zona central y pasaría a otra pila aledaña a su izquierda de menores proporciones. Es más que probable que el pilón tuviera pérdidas de agua según puede observarse en la vegetación que se ha ido formando entre la fuente y la carretera.

Deficiente

Abandono, suciedad y vertidos.
