Fuente del CAMINO DEL QUEJIGAL (Úbeda, Jaén)

Fuente del camino del Quejigal (F. Hidalgo Salido, agosto 2020)

4 Descripción

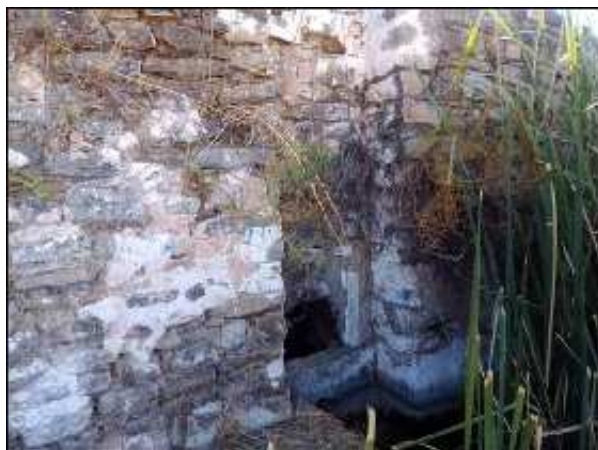
Se trata de una fuente con alberca (hay unas cuantas por esta loma, la Loma de Úbeda) y lavadero. Se encuentra en mal estado, aunque el agua sigue corriendo. Los juncos se han hecho dueños de la alberca y es un buen lugar para los anfibios.

Hemos visto un ingenio de hierro muy singular a modo de tapón, sirve para tapar el desagüe, aunque debe de estar bloqueada la salida pues el "tapón" está quitado y el agua no sale, estando la alberca llena. Un tubo de PVC lleva el agua hasta una granja cercana. En cuanto a la pila de lavar está muy deteriorada, es obvio que el agua tuvo que llegar hasta ella.
