## Chortal del CORTIJO DE LA SOLANA (Monachil, Granada)

Chortal del Cortijo de la Solana (A. Castillo Martín, octubre 2020)

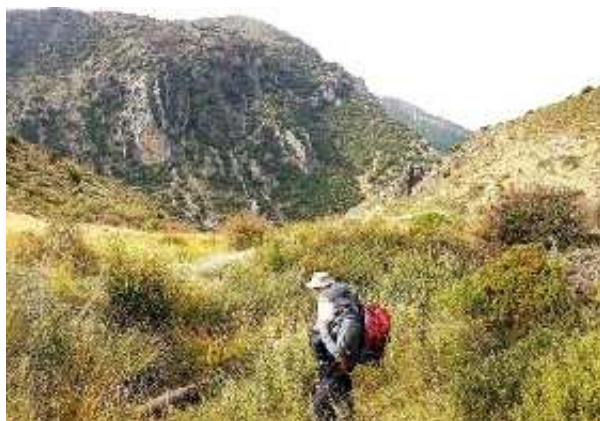
**La surgencia corresponde a una zona húmeda con salidas difusas, las cuales se supone que se captaron para dar servicio a un pilón abrevadero y a una balsa terrera, desde las que se daba riego a unas paratas aledañas. Hoy, el lugar se halla en completo abandono y en proceso de matorralización.**

**Deficiente**
