## ▶ Fuente del ZURRO (Villatorres, Jaén)

**Fuente del ZURRO**

**Villatorres**

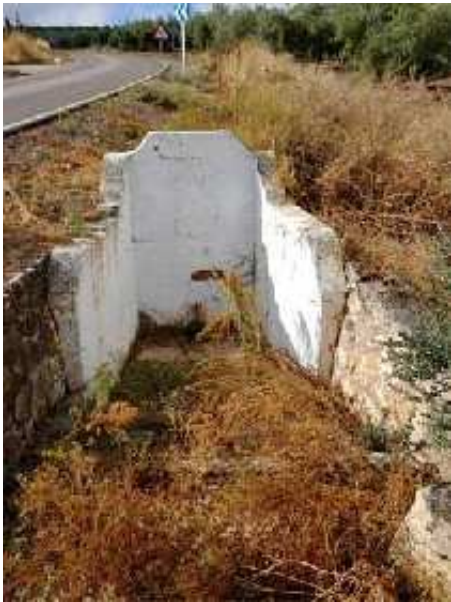
Vista general de la Fuente del Zurro (D. Sánchez Garrido, octubre 2020)

La fuente está compuesta por tres paredes principales encaladas, unos escalones, y un pequeño tubo de hierro por donde se emite el agua. En el apartado de Descripción arquitectónica se explica detalladamente la fisonomía de la fuente y los materiales de los que está compuesta.

**La fuente se encuentra a un nivel inferior del de la carretera colindante y del terreno, buscando el nivel freático. Está compuesta de tres paredes, la frontal de donde sale el tubo metálico, ya bastante oxidada, que emite el agua, y otras dos laterales. Estas paredes contienen la tierra de alrededor ya que, como hemos comentado, la fuente se encuentra ligeramente en el subsuelo.**

**Para facilitar el acceso dispone de unos escalones, cinco frontales y dos laterales, compuestos de adoquín y cantos rodados. Junto a los escalones frontales la pared es de mampostería irregular con mortero, mientras que las tres paredes, rematadas arriba con contornos de geometrías redondeadas, están compuestas de ladrillos encalados, que le dan a la fuente la característica tonalidad blanca.**

**El tubo metálico que emite el agua está bastante oxidado y es de pequeño diámetro (alrededor de 1 cm). El agua cae sobre una pequeña poza circular dispuesta a unos 30 o 40 cm del tubo.**
