▶ **Manantial de la CASILLA DE TAPIA (Jaén, Jaén)**

1 Localización

4 Descripción

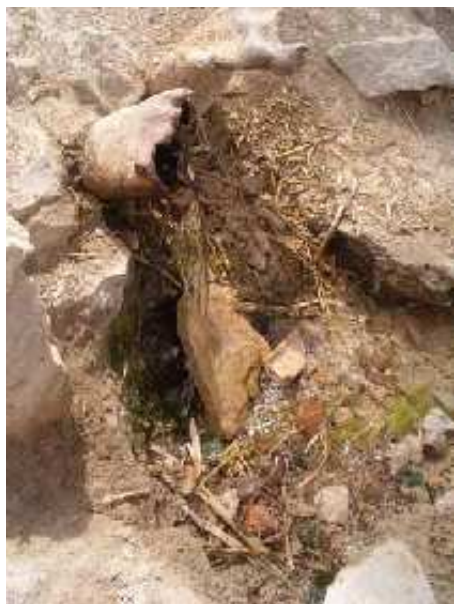
Vista del caño de agua del manantial de la Casilla de Tapia, en junio de 2006 (D. Sánchez Garrido)

En la década de 2000 a 2010 (que se tenga constancia), en la zona del manantial el agua se emitía por medio de un tubo de hierro doblado y partido, bastante ancho, del que brotaba el agua creando un reguero de agua, el cual era aprovechado con frecuencia por pajareros para cazar con la red e incluso la liga, a pesar de su cercanía a la carretera, además de paseantes, jóvenes, etcétera, para refrescarse. Posteriormente, con el transcurso de los años, el tubo ha desaparecido y ya no un emisor de agua claro en el lugar del manantial. Esto se explica debido al subsolado que se ha aplicado en el terreno durante muchos veranos, con el objetivo de eliminar rastros que pudieran ser pasto de las llamas durante el largo estío, así como por la construcción de la canalización del Arroyo El Molinillo. De hecho, una de las bocas del alcantarillado se encuentra muy cerca de donde se encontraba el tubo que emitía el agua. Esto ha conllevado el movimiento de piedras, troncos, tierra, que han acabado por hacer desaparecer el tubo y el pequeño arroyo que creaba, además del potente crecimiento que han experimentado los árboles sobre el nacimiento, chopos principalmente. La hipótesis más certera es que el nacimiento se sigue produciendo, pero que se pierde en el subsuelo emitiendo su agua hacia el Arroyo El Molinillo, que discurre a muy pocos metros del nacimiento.
