## ▶ **Manantial del LAVADERO DEL CORTIJO DEL CERRO MIRANDANTE (Santiago-Pontones, Jaén)**

Vista general del lavadero del cortijo del Cerro Mirandante (D. Sánchez Garrido, octubre 2020)

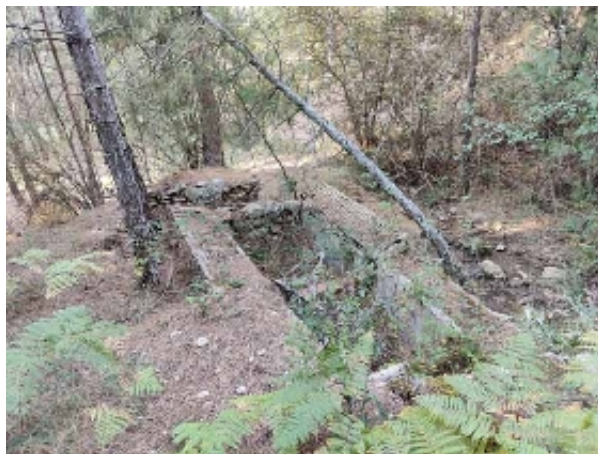
El manantial era aprovechado por un amplio lavadero y una alberca cuadrada, que hoy día existen en el lugar con un estado de conservación deficiente.

A día de hoy, el manantial emerge por una boca en la tierra de la cabecera del lavadero y se derrama a un lado del mismo, creando una zona encharcada y continuando aguas abajo hasta juntarse con otro pequeño arroyo que discurre junto al cortijo, y terminar en el horcajo del Cerro Mirandante, aguadero catalogado en el BOJA.
