## **Fuente del CORTIJO BUJALANCE (Cabra, Córdoba)**

**Fuente del CORTIJO BUJALANCE**

**Gaena (Cabra)**

**Cabra**

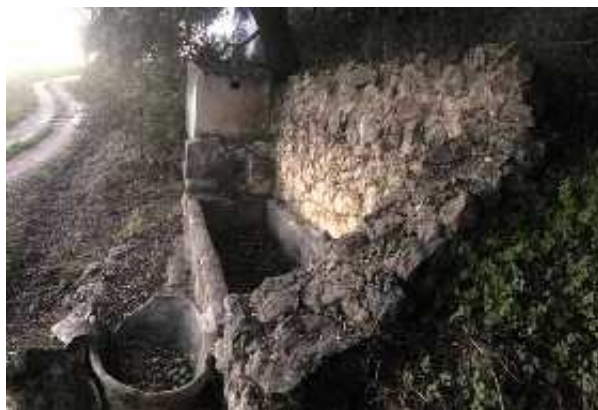
**Fuente del Cortijo Bujalance (J. García Moreno, 2019)**

La instalación consiste en un muro de contención hecho con piedra y cemento que protege una caseta de la que sale el caño metálico que desagua sobre un pequeño pilar abrevadero de forma rectangular. Junto al vaso del pilar encontramos los restos de una antigua orza de barro que serviría seguramente para dar de beber a los animales.

Todo el conjunto se halla en mal estado de conservación, ya que el pilar y la orza están resquebrajados y todo se encuentra lleno de suciedad procedente de las encinas que lo cubren. Además, da la sensación de que hace mucho tiempo que no sale agua, por lo que debemos pensar que su caudal se ha secado o se ha desviado para abastecimiento de algún cortijo cercano.
