## Fuente de la LAGUNA (Valdepeñas de Jaén, Jaén)

**Fuente de la LAGUNA**

**Valdepeñas de Jaén**

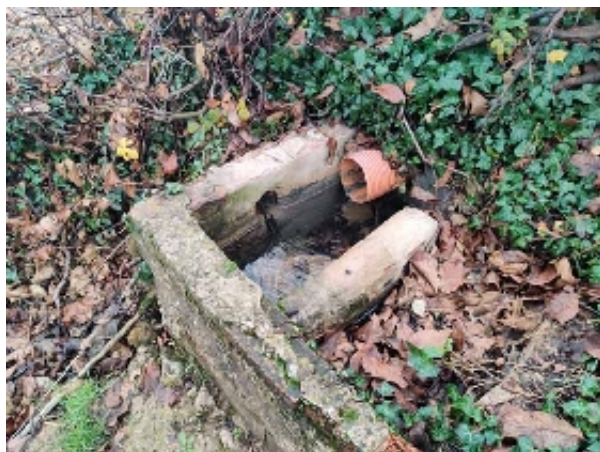
**De la fuente de la Laguna no se ha conservado ninguna construcción destacable o de valor arquitectónico. Hoy día está conformada por una pileta de obra (ladrillo y cemento), donde un tubo de PVC, nada vistoso pero bastante funcional, emerge entre las yedras del suelo y emite el considerable caudal del manantial sobre la pileta, y un desagüe a un lado de la pileta, consistente en un tubo negro hecho pedazos, que asoma por un agujero practicado en una pared de la pileta.**

**La pileta tiene un tabique en su interior que crea dos compartimentos, si bien solo el izquierdo se llena de agua, estando el otro colmatado.**

**Por medio de una tubería al aire, sin enterrar, se capta el agua de la pileta y por gravedad se conduce hasta la piscina o alberca de regulación, a unos diez metros de la pileta y a menor altitud. El tubo que trae el agua de la pileta cae en el interior de la piscina. La piscina es de construcción moderna, sin valor arquitectónico apreciable.**
