▶ Fuente del PINTADO (Torredelcampo, Jaén)

La Fuente del Pintado (D. Sánchez Garrido, diciembre 2020)

1 Localización

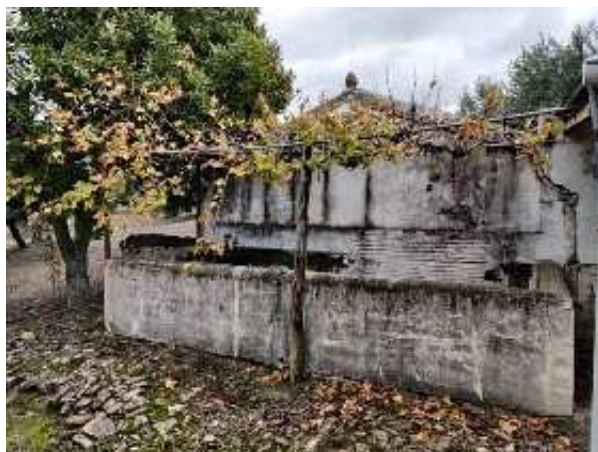
La fuente se encuentra en el olivar junto a un techadillo bajo el cual se almacenan unos rulos o cilindros para hacer o aplanar los suelos del olivar. Al otro lado del camino se halla el Cortijo del Pintado, muy cerca. Sobre la fuente crece una parra, apoyada sobre una pérgola. La fuente se compone de pilón o abrevadero y pared frontal con dos bocas, rematada con pinete decorativo.
