## ▶ Alberquilla SALOBRE (Carcabuey, Córdoba)

### 1 Localización

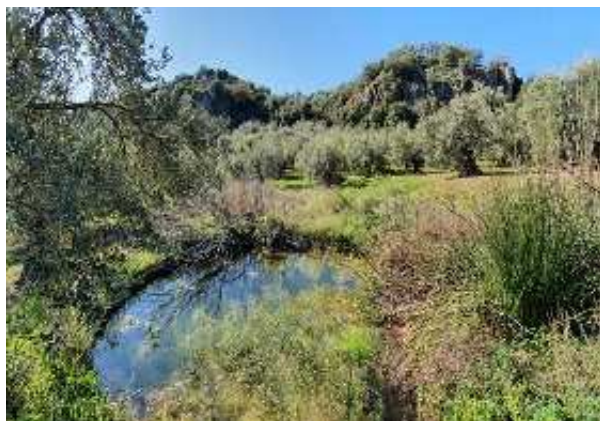
Alberquilla Salobre (J. García Moreno, diciembre 2020)

Alberca de forma circular que podemos encontrar unos 140 m al SE del Cortijo de Bernabé Ribero, en el centro de una vaguada de olivar. El agua nace en un humedal pocos metros más arriba y llega al estanque a través de una bella piedra tallada apenas visible entre la vegetación. La alberca cuenta con un grueso muro hecho con piedra y mampostería que la mantiene sin fugas aparentes de agua. Todo el conjunto se halla abandonado y rodeado de malas hierbas.

**Deficiente**

**Abandono, suciedad y vertidos.**
