Pozo de LOS MOLARES (Rute, Córdoba)

Pozo de Los Molares (M. López Chicano, diciembre 2020)

1 Localización

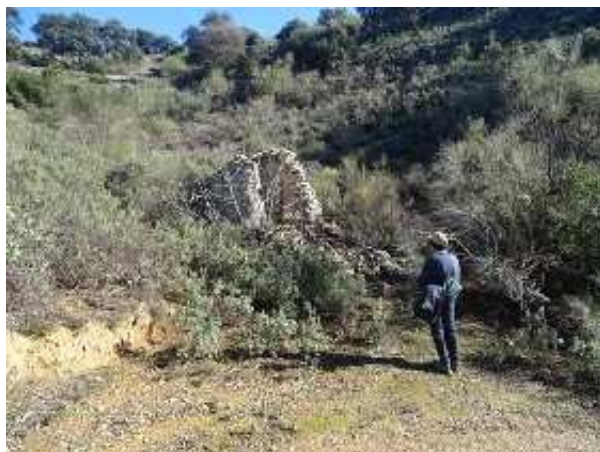
Se trata de un pozo excavado en medio de una pequeña cañada, próximo a una gran encina y cercano al camino, que probablemente era surgente en épocas de aguas altas. Su posición está marcada por una especie de alcuba fabricada con mampostería en seco que lo corona. El nivel del agua se encuentra a unos cuantos metros de profundidad, pero se ha practicado un dren subhorizontal que ahora conduce el agua hasta una pequeña pila de ladrillo y cemento mediante una tubería de PVC. Desde la pila, situada a escasos 20 m del pozo, el agua se conduce hasta un depósito cilíndrico soterrado que sirve para acumular el agua; sus excedentes se vierten a la ladera mediante otra tubería de PVC que discurre bajo el camino.

Aceptable
