▶ **Manantial de la CAÑADA DE CASTILLÉJAR (Cúllar, Granada)**

1 Localización

4 Descripción

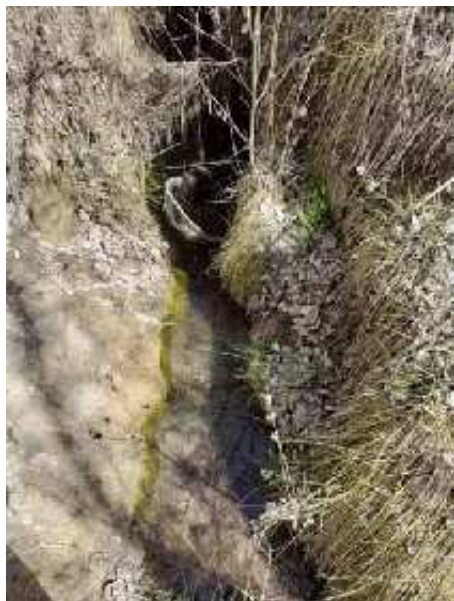
Aguas manantes procedentes de la mina. Se observan en ellas numerosos invertebrados acuáticos (J. M. Fernández Palacios, marzo 2021)
