## ▶ Fuente de los NARANJOS (Zagra, Granada)

Alberca de la Fuente de Los Naranjos (A. Jiménez, abril 2021)

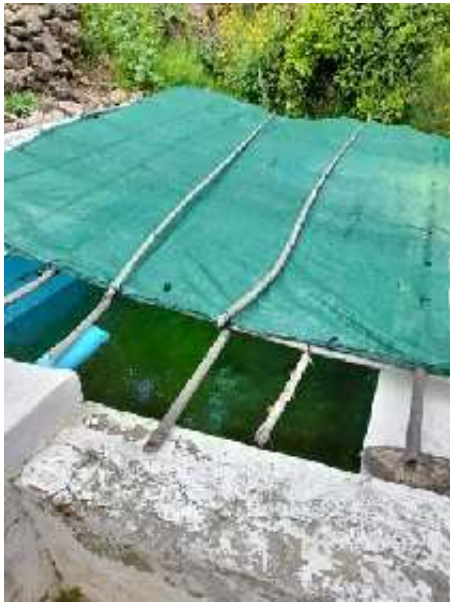
**Es claramente una fuente utilizada para regadío en una finca privada, concretamente un banal de naranjos (de ahí su nombre), frutal raro en la zona donde predomina el olivar, también presente. No tiene pilas ni abrevaderos y el agua sale por un caño vertiéndose directamente a una pequeña alberca que, en el momento de la visita (Abril de 2021), estaba tapada con una malla de rafia de color verde.**

Solo puede describirse la alberca pues, como se ha comentado, la fuente no dispone de otros elementos. En este caso, vemos una alberca de aspecto rectangular, de unos 3.5 m de largo y un metro y medio de ancho con un metro de profundidad lo que nos daría una capacidad, aproximada, de unos 7.700 litros. Por su parte exterior la alberca está encalada, pero su parte interior está pintada de azul piscina, normalmente porque es más fácil de limpiar y coge menos verdina. El muro más cercano al banal superior es algo más alto para mayor protección de la alberca.

El caño sale por el centro de una de las paredes y es de PVC, también pintado de azul y puede tener unos 10 cm de diámetro, sobresaliendo de la pared unos 40 cm. Por el otro lado del muro, a la misma altura del caño, por el exterior, se introduce una conducción de polietileno, que parece salir del empedrado, soterrada, donde se presupone tendría el nacimiento la fuente, es decir, éste estaría a poco menos de un metro de la alberca. El rebosadero es captado, íntegramente, por un tubo de PVC al que se empalma una tubería de polietileno que serviría para aprovechar esa agua sobrante en alguna parte del huerto. De la alberca salen numerosos tubos de riego lo que hace presuponer que tiene un uso constante, de ahí que se encuentre tan bien cuidada y con tan buen aspecto.
