## ► Fuente de LAS POZUELAS (Loja, Granada)

Alberca de Las Pozuelas (A. Jiménez, abril 2021)

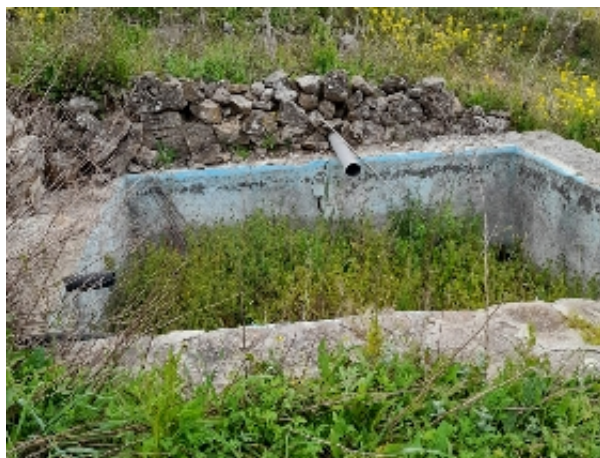
No sabemos cómo es el nacimiento, lo único que podemos observar de la fuente es una alberca rectangular de unos 3 m de largo y 2 de ancho. Si tenemos en cuenta que tiene una profundidad aproximada de 1 m, podríamos calcular una capacidad de unos 6.200 litros. El interior de la alberca estuvo pintado de azul piscina, pintura tradicionalmente usada para rebajar la posibilidad de que producir verdina, pero también para facilitar su lavado. El paso de los años y la falta de mantenimiento ha ido desgastando el color. El agua le entraría por dos caños. Uno, de polietileno negro que llega en dirección NE, claramente desde la pileta y su nacimiento (si es que realmente lo son). Sobresale unos 20 cm y prácticamente está apoyado sobre la parte superior de la pared de la alberca, aprovechando un rebaje sobre la misma. Para evitar que pudiera moverse, sobre el caño se ha rematado con cemento. El otro caño, en este caso de PVC, de unos 50 cm de largo y unos 10 cm de diámetro no se sabe muy bien qué función tendría, simplemente llega a la alberca apoyado encima de la pared SE. Sería factible que recogiera el drenaje de las aguas de lluvia caídas en el campo de esa parte, o que pudiera recoger las aguas de otro nacimiento cercano, o una conducción de un pozo. En ambos casos, los caños salen bajo la acumulación de piedras (balate), que rodean la alberca por los lados NE y SE, protegiéndola de la ladera. También podemos observar, en la visita de Abril de 2021, una goma que entra en la alberca, sin que sepamos cuál era su finalidad, quizás la de llenado de la escasa agua que podría estar brotando en la fuente. La salida del agua, en caso de llenarse, se realizaría por la pared SO, mediante un rebaje en la pared, en su lado izquierdo.

Las paredes internas de la alberca presentan ya algunas grietas, visibles en la visita de la realización de la presente ficha, lo que imposibilitaría que el agua se almacenara, en todo caso se podría mantener un leve encharcamiento en el fondo.
