▶ Fuente de LOS MOLEONES (Loja, Granada)

Fuente de Los Moleones, visión general (A. Jiménez. Abril de 2021)

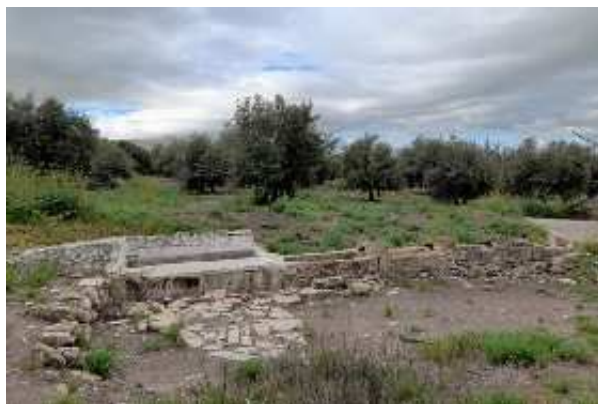
Es una bonita fuente, últimamente seca, pero todavía bien conservada y que, antaño, tuvo que ser de vital importancia al cortijo si tenemos en cuenta que dispone de piedras de lavado, de pilas para el abrevado de animales y hasta de una alberca para recoger el agua sobrante y usarla para riego. Alberca que, en la actualidad, fue cerrada y ha quedado como un depósito o aljibe, con una trampilla de acceso por la parte superior.

Es una fuente compleja, con bastantes elementos describibles. La fuente en sí consta de un caño que en la actualidad es de PVC de menos de unos 2-3 cm de boca. Se ve claramente reciente, se ignora cómo era anteriormente, pero claramente esa parte se aprecia restaurada, reparada de grietas con cemento y mejorada. Está claro que es una fuente cuidada, aunque seca en 2021 (sería interesante haberla visto manando). Posiblemente la captación de agua sea allí mismo, con una arqueta que ahora está cerrada y de la que sale el tubo.

El agua se vertería a un primer pilar rectangular de unos 2 m de largo y unos 40 cm de ancho con otros tantos de profundidad. Al ser el primer pilar, posiblemente fuera el aprovechado para el cortijo para tener agua y cocinar. De este pilar, mediante un rebaje en la parte superior, el agua pasaría a un segundo pilar similar, pero algo más pequeño de longitud, apenas metro y medio de anchura y con la mitad de profundidad del anterior. A continuación, desde este segundo pilar, igualmente por un rebaje en la parte superior, el agua pasaría a una serie de pilas, 3 concretamente, que tienen como característica ser de menores dimensiones y una piedra de lavar en cada unión entre ellas, por tanto, 3 piedras de lavado de manera que se podría refregar la ropa en la piedra y aclarar en su pila correspondiente. Un detalle importante es la observación de una atarjea que recorre el lateral de las tres pilas lavado y la segunda pila. Recibiría el agua desde la primera mediante un agujero tapado, a voluntad, en la primera pila en su parte inferior izquierda si nos ponemos de espaldas al caño. Es un hecho importante porque, si no se usaban las pilas de lavado, el agua podría desviarse por la atarjea directamente al depósito. Además, es más que probable que las pilas de lavado también desaguaran en esta atarjea por orificios en las paredes inferiores que podrían taparse si se quisiera. De ser así (habría que comprobarlo), las pilas de lavado podrían ser llenadas con agua clara para, posteriormente, abrir la salida de la primera pila para la atarjea y, de esta manera, evitar el paso entre pilas y que pueda mezclarse las aguas enjabonadas de unas a otras. Una vez terminado el lavado, se abre el taponamiento de la pila en concreto y ésta se vacía a la atarjea.

Finalmente, el conjunto de pilas se remata con una pila más cuadrada y de poca profundidad cuya misión sería la de recoger las aguas de las pilas anteriores por un rebosadero superior en la última pila, pero también las aguas de la atarjea con el objeto de llevar el agua sobrante a la alberca contigua que ahora vemos clausurada pero que antaño era abierta.

Con respecto a la alberca, ahora aljibe, es de aspecto rectangular, de unos 4 x 5 m sin que podamos saber su profundidad, por tanto, tampoco su capacidad. Sí podemos decir que actualmente está cerrada con vigas y cemento y que se ha dejado una entrada superior, cerrada con candado, con una portezuela rectangular metálica de casi un metro de lado que daría acceso al interior. La entrada de agua a la alberca se realiza desde la pila mencionada, mediante un orificio en la pared inferior de ésta, cubierta con una malla para evitar que entre suciedad, dejando pasar solo el agua.
