Fuente del CORTIJO BLANCO (Torres, Jaén)

1 Localización

Fuente del CORTIJO BLANCO

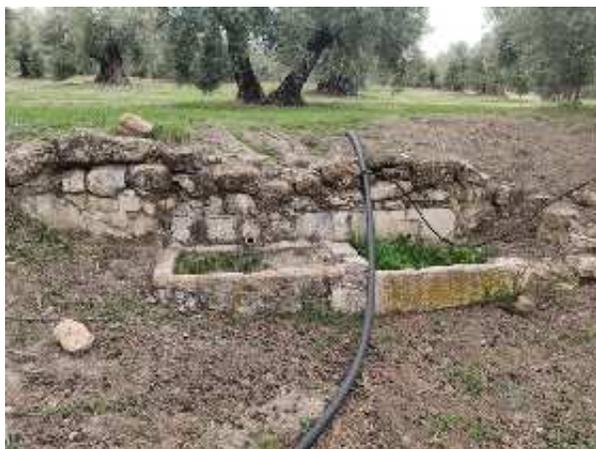
Vista de la Fuente del Cortijo Blanco (D, Sánchez Garrido, marzo 2021)

La fuente del Cortijo Blanco está compuesta por dos pilas o pilones rectangulares colocados uno junto al otro, formados por sillares de grandes dimensiones, mortero y sendos caños de fundición de metal en la cabecera, hecha de losas. Los caños se encuentran en la parte baja de un murete de piedra seca que crea un bancal para el olivar y salva el desnivel. Los pilones están hoy día colmatados de tierra y hierba. Una tubería de PVC negro de buen diámetro, que se introduce en la tierra por encima del murete, sondea el manantial y desvía el agua para el regadío del olivar.
